高齢者福祉施設における加湿器の有効利用への提言

～インフルエンザ予防のために～

○ 東京都南多摩保健所生活環境安全課 分部美香 松本重裕 牧 倫郎 秋山和子
野口浩和 小口典久 芦野研治

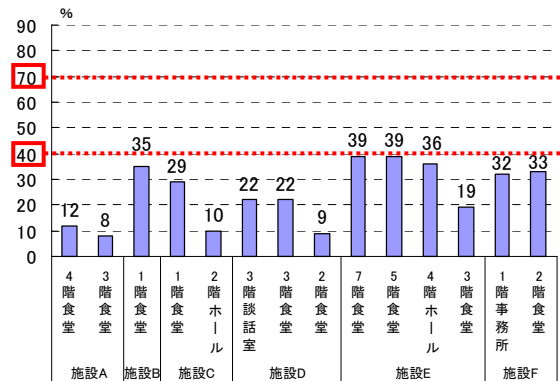
共用部における測定期間中の平均相対湿度は、40%を上回る測定場所がなく、低湿度の状態であった。最低で8%、最高で39%であり、10%以下の測定場所も3か所見られた(図1)。

図1 共用部の平均相対湿度

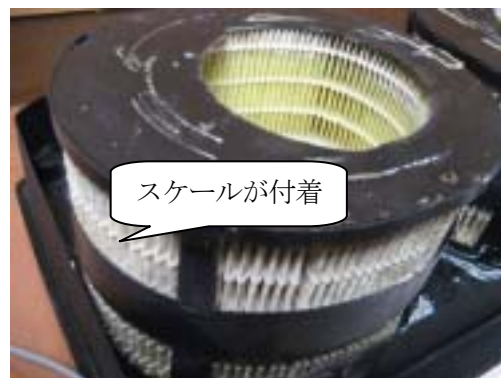
ない状況であった（図3）。これらの加湿器内部を調査したところ、加湿フィルターにスケール（水に含まれるミネラル分）が付着して水を吸い上げることが困難になっており、加湿不能な状況であった（図4）。

図4 加湿不能な加湿フィルター

今回の調査では、建築物衛生法の管理基準である相対湿度40%~70%を満たしている高齢者福祉施設はほとんどなかった。その一因としては、管理不良のため加湿器の加湿能力が十分に発揮されていないことがあげられる。多くの気化式加湿器で内部の加湿フィルターにスケールが付着し、機能低下していた。加湿器の取扱い説明書を確認したところ、全ての機種で、加湿フィルターの定期的な洗浄（1日8時間運転で、2週間に一度、専用の洗浄液による）と、1シーズンごとのフィルター交換が必要と記載されていた。これらの管理が必要なことについて、施設側で認識していなかったため、スケールが蓄積したものと考えられた。

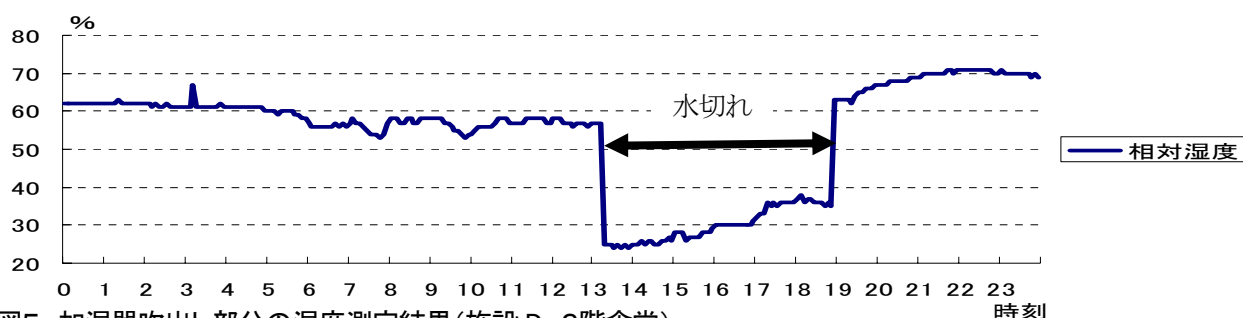
また、施設Dの2階食堂における気化式加湿器吹出し部分の連続測定結果を図5に示す。13時から19時の間に急激な相対湿度低下が見られた。これは、加湿器タンクの水切れによるものであった。調査を行った全ての加湿器吹出し部分で、このような相対湿度の値が急激に低下する時間帯が見られた。

図5 加湿器吹出し部分の湿度測定結果(施設D 2階食堂)

また、水切れによる加湿能力喪失については、職員が気付いた際に給水するという不十分な管理形態により発生したものである。さらに、加湿器の水切れサインが数秒間の電子音と小さなパイロットランプの点灯だけという、水切れに気が付きにくいシステムであることも管理を一層困難にしていると考えられた。
